# 鹤山市雅瑶镇鹤顺农场“3·6”一般机械伤害 事故调查报告

鹤山市人民政府事故调查组

2025年4月

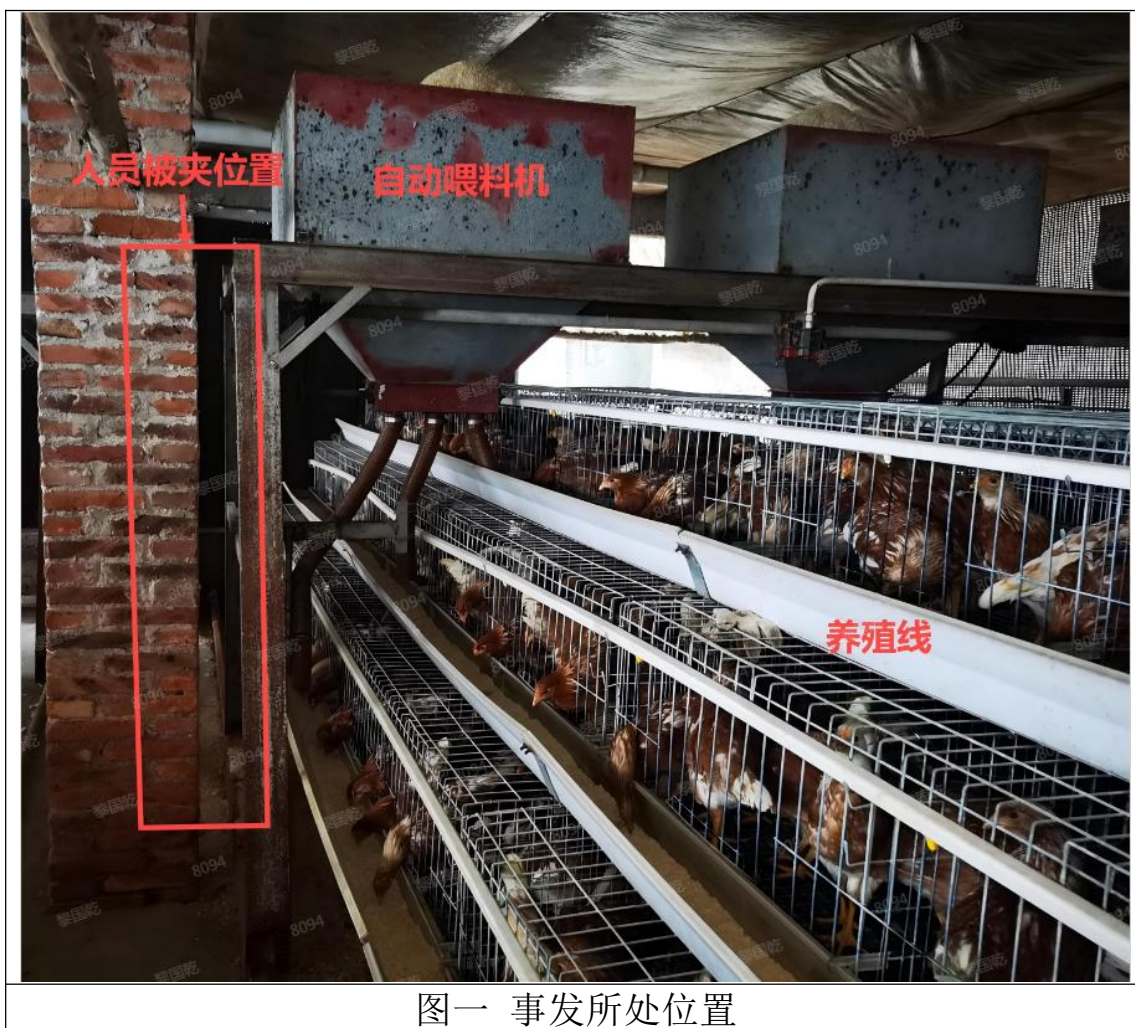
17时许，聂\*壮在鸡舍内的养殖线作业时，被正在2号养殖线轨道上移动的自动喂料机<sup>1</sup>夹压在喂料机立柱与鸡舍一红砖支撑柱之间（见图一）无法动弹，聂\*壮大声向其他区域作业的工人呼救。李\*初听到呼救后立即冲入中央鸡舍，聂\*壮高喊快关机器，李\*初随即到自动喂料机操作箱处关停自动喂料机，并向其他人呼救，卢\*柏、聂\*文、曾\*群听闻后陆续赶到现场帮忙施救。聂\*文等人使用铁管将自动喂料机撬开，将被夹压在自动喂料机与红砖支撑柱之间的聂\*壮拉了出来，并将聂\*壮抬至鸡舍旁边的休息床上，工人拨打120呼叫急救，曾\*群将昏迷的聂\*壮唤醒，聂\*壮短暂清醒并呼吸急促，双手捂住腰腹处叫疼，随后昏迷。120急救人员到达现场随即对聂\*壮进行抢救，后经确认，聂\*壮于当日17时52分抢救无效死亡。

图一 事发所处位置

鹤顺农场主要负责人聂\*壮安全意识淡薄，对安全风险和事故隐患的认识不足，在自动喂料机运行时，前往自动喂料机运作区域作业，导致自身被轨道上正在运行的自动喂料机夹压到一旁的红砖柱之间受伤致死，是此次事故发生的直接原因。

**1.自动喂料机本质安全水平低。**自动喂料机缺乏自动碰撞停止装置，仅由操作箱控制其运转或停止。因饲养环境限制<sup>2</sup>，不能在自动喂料机设置安装声光报警装置，未能对作业人员进行警告。

**2.作业现场安全措施不到位。**一是在自动喂料机运转作业时鹤顺农场没有安排人员进行现场监护；二是鹤顺农场未能对易夹伤的支撑柱区域进行重点标识。

（一）鹤山市雅瑶镇鹤顺农场要深刻吸取事故教训，建立健全安全生产责任制，不折不扣落实安全生产主体责任；强化对从业人员的安全生产教育和培训，保证从业人员具备必要的安全生产知识，熟悉有关的安全生产规章制度和安全操作规程，掌握本岗位的操作技能；制定场内机械的安全操作规程，对场内机械开展隐患排查治理工作，明确各机械的风险部位，并在场内显眼位置张贴操作规程，切实提升安全

生产管理水平；在不影响正常生产经营的前提下，提升场内自动喂料机的本质安全水平。

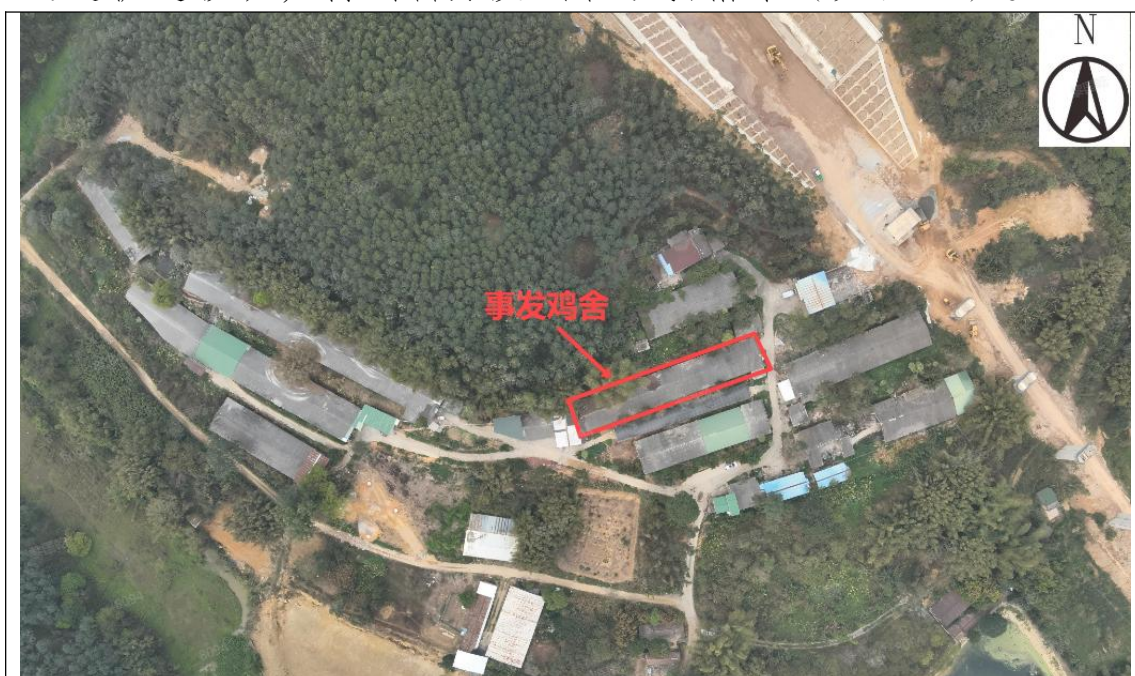
鹤山市雅瑶镇鹤顺农场座落于鹤山市雅瑶镇南靖村民委员会塘田旧村连塘咀山边地。事发鸡舍位于场区中部，为长方形，呈西南——东北向，长约54m，宽约9.65m（见图

图二 鹤顺农场航拍平面图

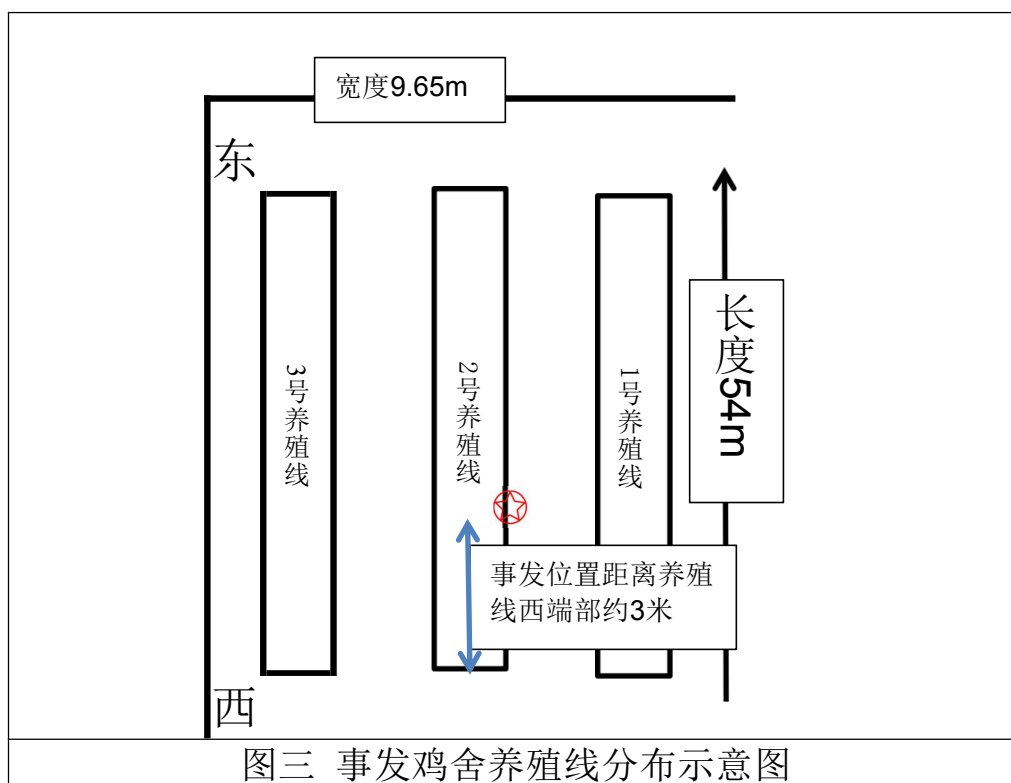
二)。事发鸡舍内设置安装了3条养殖线（见图三），分别为1号、2号、3号养殖线。

每条养殖线从上至下分为三层，每层有喂食槽，底层外沿铺设自动喂料机的移动轨道，轨道外侧有若干支撑鸡舍的红砖支撑柱。

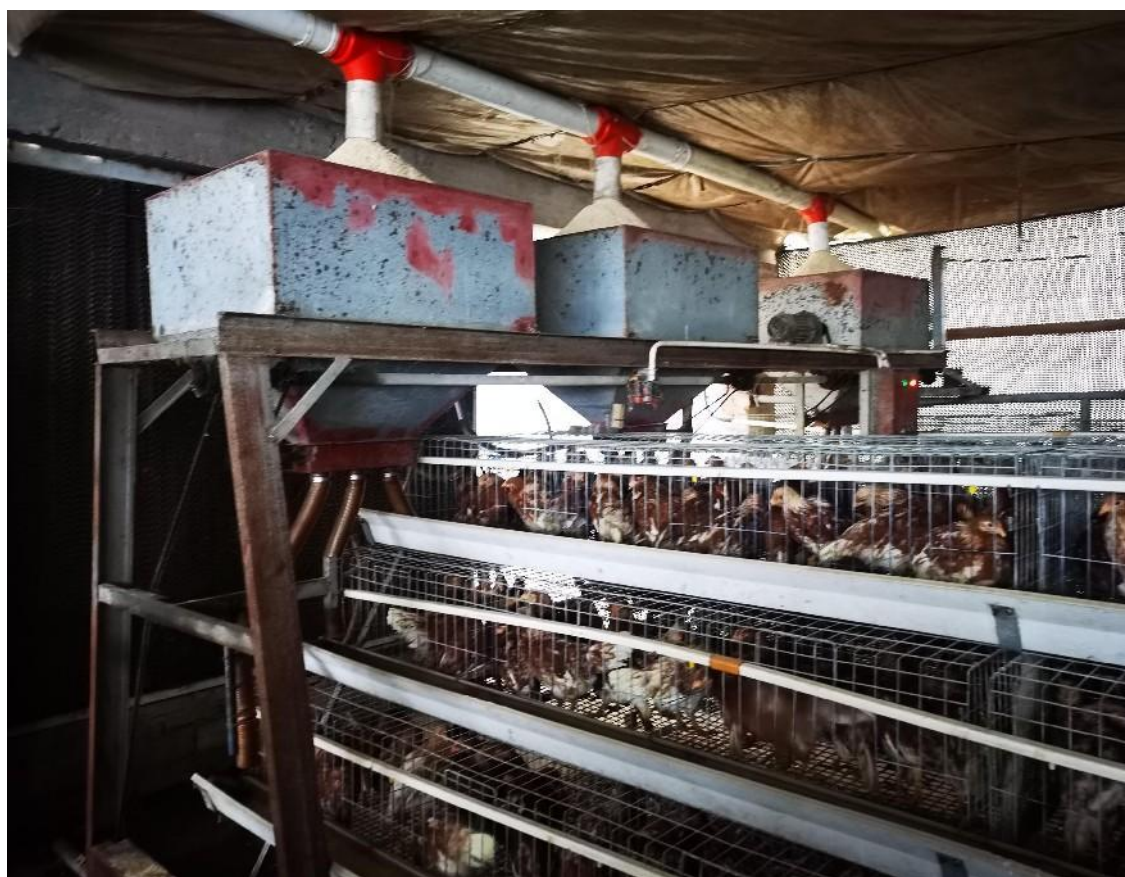
鸡舍内为笼养蛋鸡，饲料由鸡舍外部的饲料储存塔通过输送管输送到各养殖线上的自动喂料机中，再由自动喂料机通过轨道移动，将饲料分发到各喂食槽中（见图四）。
